“CONGRESO INTERNACIONAL DE INVESTIGACIÓN E INNOVACIÓN 2016”
Multidisciplinario
21 y 22 de abril de 2016, Cortazar, Guanajuato, México

Efecto del Envejecido en el Daño por Hidrógeno en el Acero API X60

¹Depto. de Materiales, Universidad Autónoma Metropolitana, Unidad
Azcapotzalco

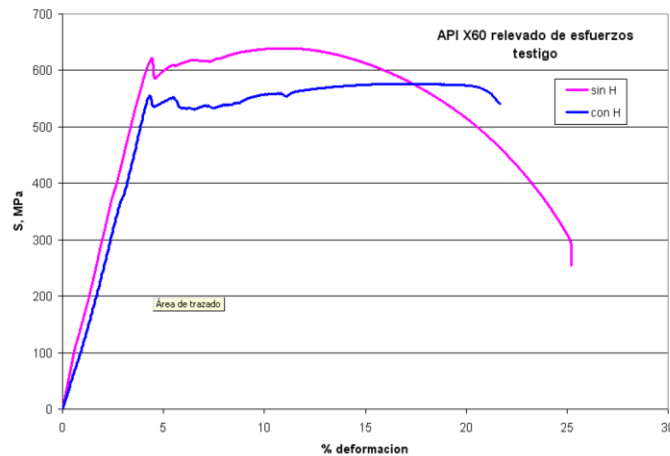
Figura 2. Gráfica esfuerzo – deformación para el acero en condición de relevado de esfuerzos a 650 °C.

En la Figura 2 se muestran las gráficas esfuerzo-deformación para la muestra testigo. En ambas, se observa la aparición del fenómeno del punto de fluencia, el esfuerzo de fluencia, la resistencia a la tracción y el porcentaje de elongación son mayores para la probeta sin hidrógeno. Se observa que el efecto del hidrógeno es el de disminuir las propiedades de resistencia y ductilidad del acero.

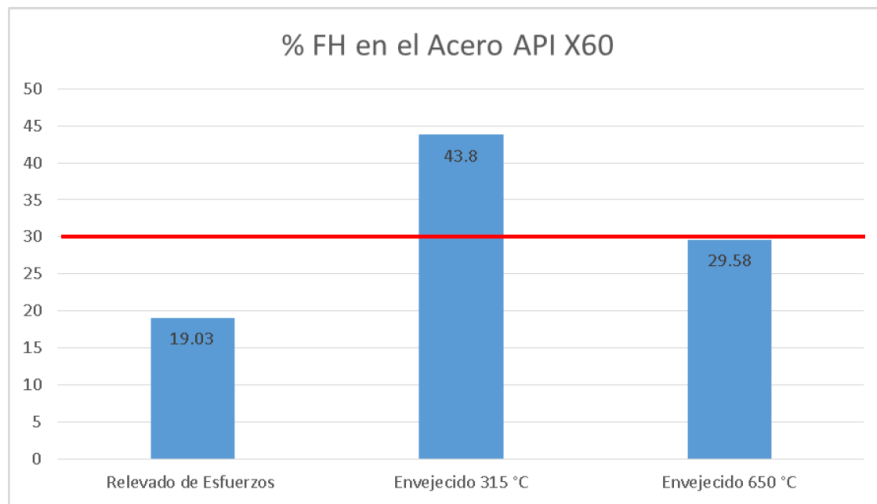
Figura 5. Índice de Fragilización por hidrógeno.

Donde: $\%RA_{sin H}$ es el porciento de reducción de área de la probeta sin hidrógeno y $\%RA_{con H}$ es el porciento de reducción de área de la probeta con hidrógeno. Un índice de fragilización de 30% indica una susceptibilidad significativa que se manifiesta en una pérdida en las propiedades mecánicas del acero y un cambio en el modo de fractura, de coalescencia de poros hacia clivaje. En la Figura 5 se presenta el índice de fragilización para cada uno de los tratamientos aplicados al acero.

Se observa que el acero envejecido a 315 °C alcanza un índice de fragilización de 44% y el envejecido a 650 °C un índice cercano al 30% es muy susceptible al daño por hidrógeno. Para prevenir la pérdida de propiedades mecánicas es recomendable evitar la microestructura que se forma a 315 °C.
